TESIS TECNOLOGIA E QUALIDADE DE SISTEMAS EM ENGENHARIA

Referência: PROGRAMA SETORIAL DA QUALIDADE DE PERFIS DE PVC PARA
FORROS

Assunto: EXTRATO DO RELATÓRIO DE AVALIAÇÃO DA REAÇÃO AO FOGO DE
PERFIS DE PVC RÍGIDO PARA FORROS

Documento: 806/RT138/A

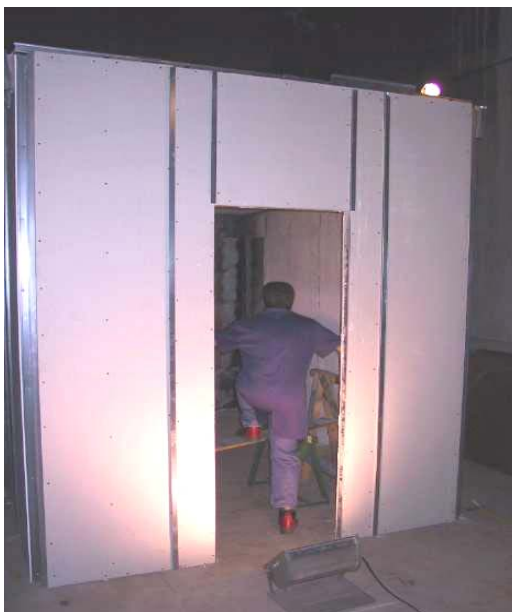
Sala onde o forro de PVC foi montado

A metodologia de ensaio consistiu basicamente em expor forros de PVC montados em uma sala de área 2,4mx3,6m e pé direito de 2,4m (dimensões padronizadas no método de ensaio) a um foco de incêndio padrão composto por engradado de madeira seca, com umidade máxima de 8%, com 15 kg, aproximadamente. O foco deve ser posicionado junto ao piso, sobre pó de serra embebida em álcool etílico.

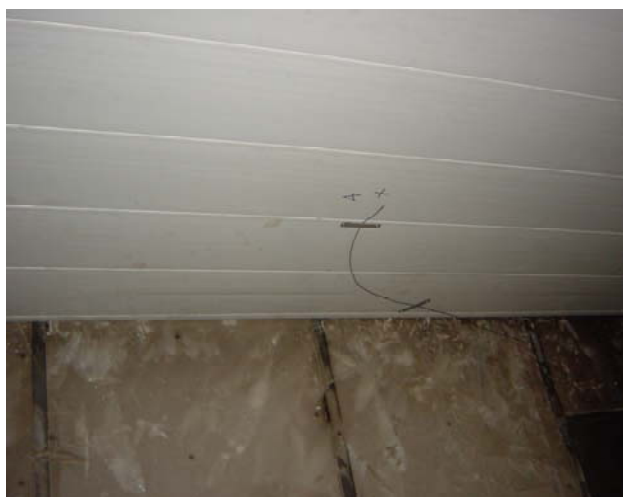
Forro de PVC montado na sala de ensaio conforme NBR14371

O forro de PVC foi montado na sala de ensaio, utilizando-se estrutura metálica leve, em atendimento aos procedimentos prescritos na Norma Brasileira NBR 14371 - Forros de PVC rígido para instalação em obra – Procedimento, e na sequência foi submetido à condição real de incêndio por 15 minutos.

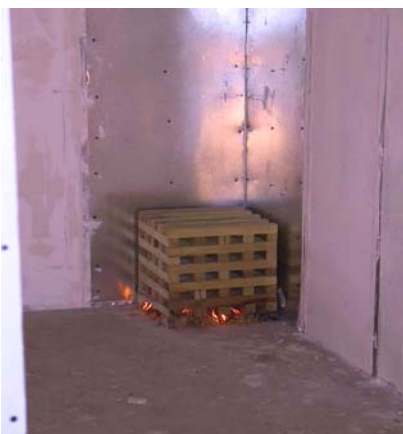
Foco de incêndio padronizado
constituído de engradado de madeira
seca

Estes ensaios consistiram, basicamente, em expor forros montados em uma sala de 2,40 m x 3,60 m (dimensões padronizadas no método de ensaio) a um foco de incêndio padrão composto por engradado de madeira seca com 15 kg, aproximadamente. Em cada ensaio o foco foi posicionado junto ao piso, sobre pó de serra embebida em álcool etílico, e o forro instalado à altura de 2,40 m.

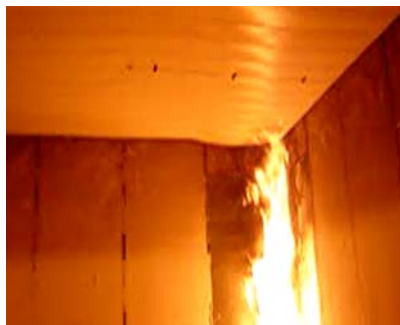
Exemplo de simulação de incêndio

No primeiro e segundo ensaios o foco foi posicionado junto ao canto da sala. Esta condição propiciou que o engradado de madeira desenvolvesse chamas altas, que passaram a lamber o forro, aproximadamente, 1 minuto após a sua ignição. A partir deste momento as régua de PVC iniciaram um processo de amolecimento e se desprenderam progressivamente. No período de 2 minutos todas as régua haviam caído sem sofrer a ignição e sem desprender quantidade significativa de fumaça.

No terceiro ensaio, mudou-se o posicionamento do foco para o centro da sala, de forma a obterem-se chamas mais baixas e, conseqüentemente, uma exposição mais branda. Tentou-se com isto retardar o amolecimento e queda das régua de PVC. Isto de fato foi alcançado. As chamas começaram a lamber o forro 2 minutos após a ignição do engradado, ou seja, 1 minuto a mais que nos outros dois ensaios. Além disso, o início da queda das régua foi retardado em 30 segundos. O desprendimento de todas as régua tomou 1 minuto, como nas outras duas condições.

Também neste terceiro ensaio não ocorreu a ignição das régua de PVC, mesmo após o desprendimento, nem a emissão de quantidade significativa de fumaça. Observou-se apenas, que a região diretamente sobre as chamas sofreu carbonização superficial.
